PIANO DI LOTTIZZAZIONE "IL BASTIONE"
ANALISI DELL'ASSETTO GEOMORFOLOGICO DEL VERSANTE
OCCIDENTALE
LOCALITA' MARTI, COMUNE DI MONTOPOLI VALDARNO

Indagine geologica

COMMITTENTE: Nuovi Investimenti Immobiliari s.r.l.

Relazione geologica

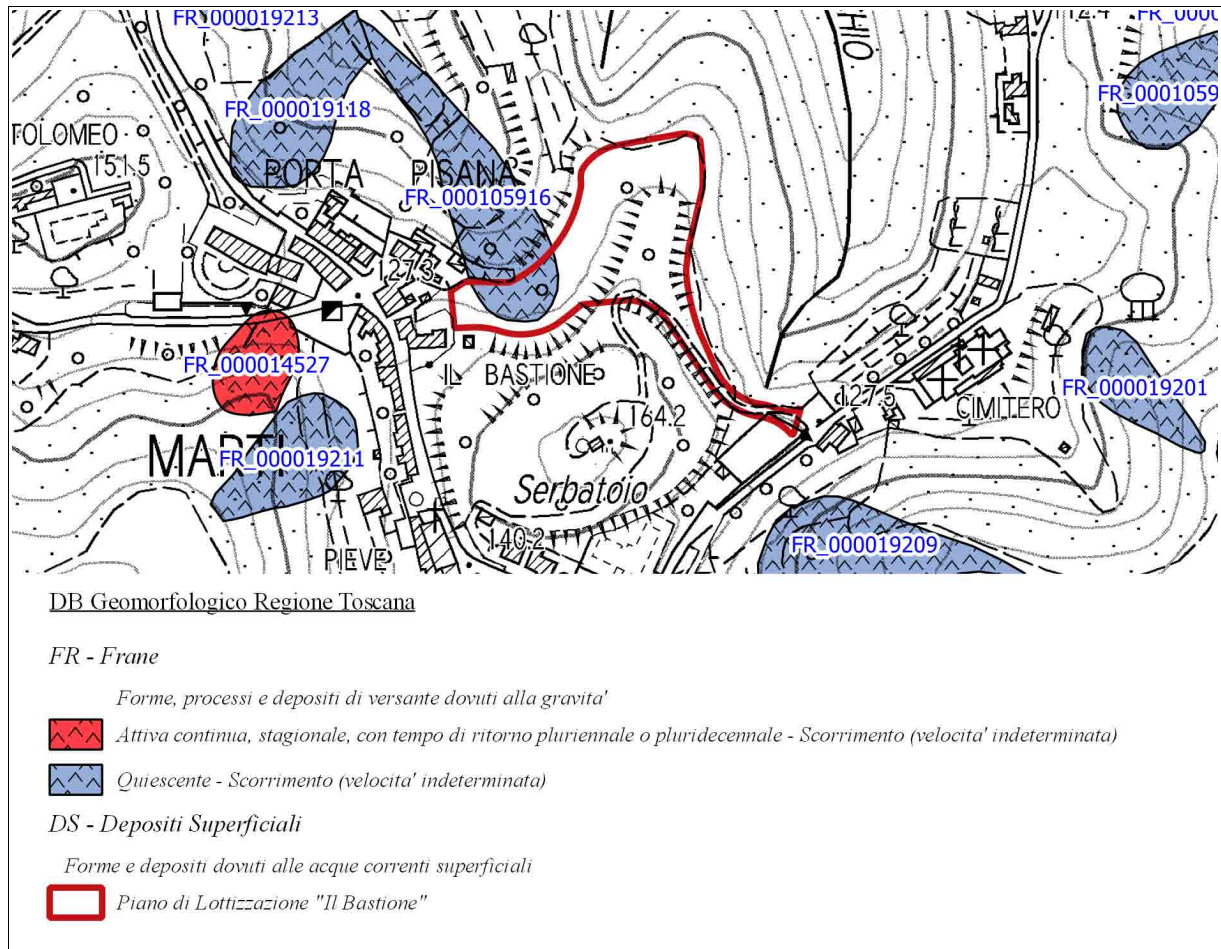
Forme simili si ritrovano anche nel Database geomorfologico della Regione Toscana, dove i fenomeni di dissesto riportati derivano dalla raccolta storica delle informazioni contenute nelle varie banche dati disponibili, a partire dalla Banca Dati Frane e Coperture (Regione Toscana), successivamente

integrata con le cartografie geologiche del Progetto CARG, confluite a loro volta nel Continuum Geologico, fino alla loro odierna rappresentazione.

FR - Frane - Attributi elemento	
Azioni	
pk_luid	62879
COD_ENT	FR_000105916
COD_IFFI	0507726300
STATO	4000
MOVIMENTO	b
DIREZIO	330
FONTE	RToscana(dbgeologico)
FONTE_MOD	NA
ORAUT	1
P_STR	2
SIGLA_CART	a1q
GENESI	02
TIPO_OPERA	99
VELOCITA	9999
SIGLA_ARNO	9
VERSIONE	201404
DATA	20140407
PGMF_ME	NC
PGMF_E	NC
ANNO_IMM	1996
TIPO_IMM	EIRA-AIMA
DATAEVENT	NC

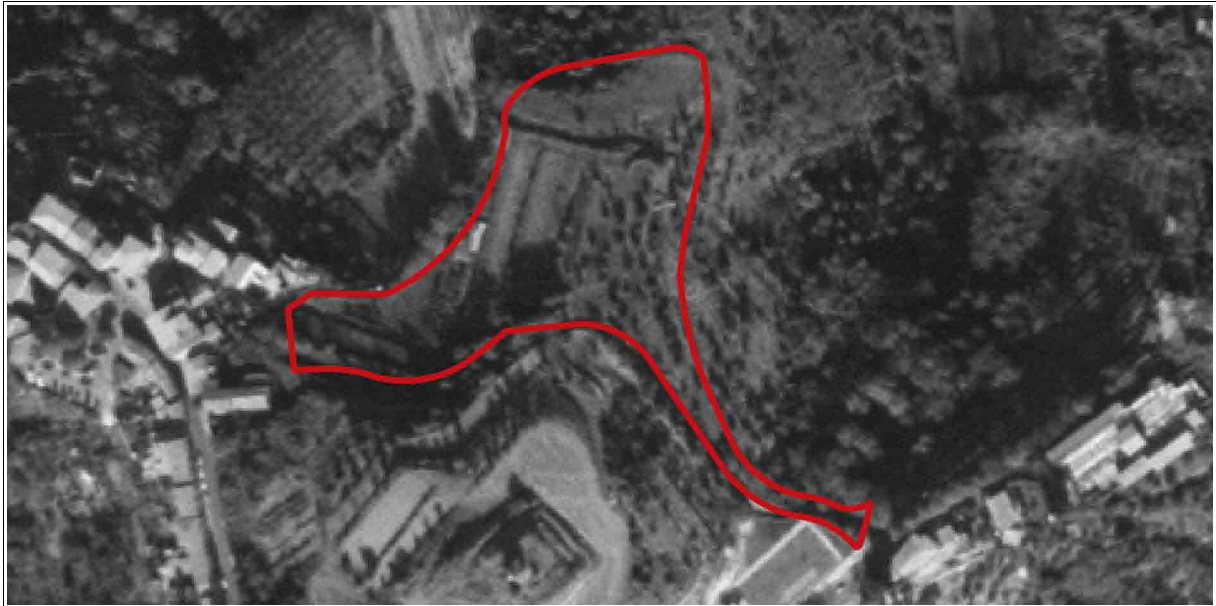
Ortofoto del 1988

Anche nell'immagine del 1988 sono riconoscibili le stesse forme del territorio già precedentemente individuate senza elementi che possano lasciar ipotizzare dissesti estesi dal piede del versante fino a quasi la sommità del rilievo del Bastione.

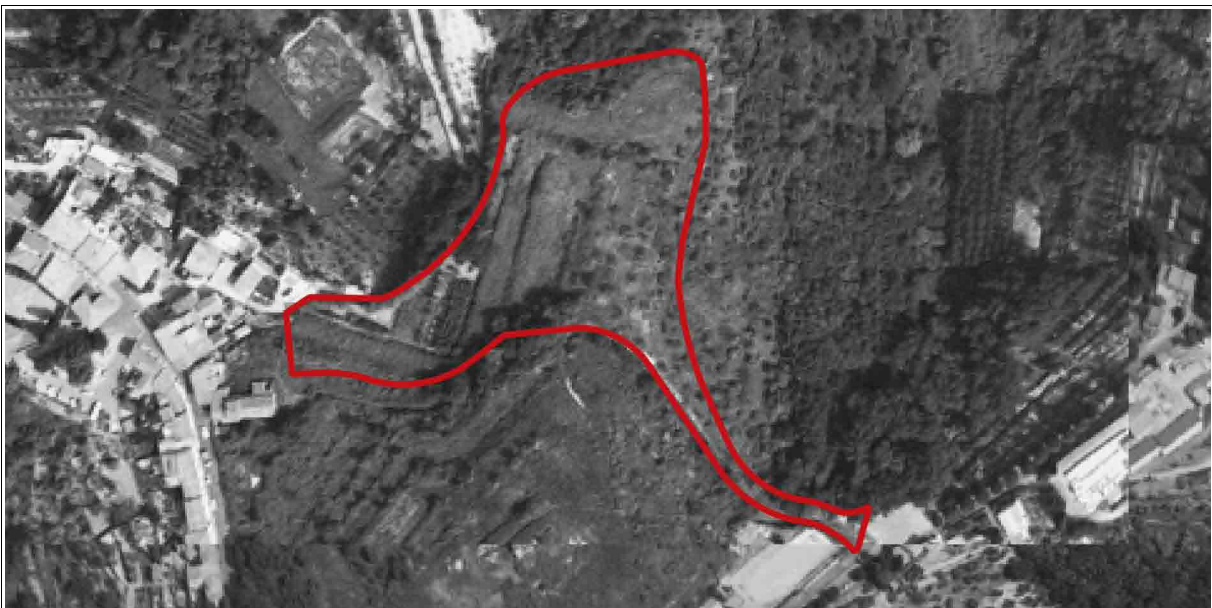
Ortofoto del 1999

Nella foto del 1999, grazie alla sua migliore risoluzione rispetto alle precedenti, emergono alcuni elementi riconoscibili anche nell'assetto attuale: è individuabile il piccolo invaso tutt'ora presente al piede della scarpata, sono meglio distinti i terrazzamenti realizzati nell'area oggi interessata dal piano di lottizzazione e le colture agricole continuano a presentare distribuzioni regolari all'interno dei vari appezzamenti, permettendo di escludere la presenza di estesi fenomeni di dissesto attivo.

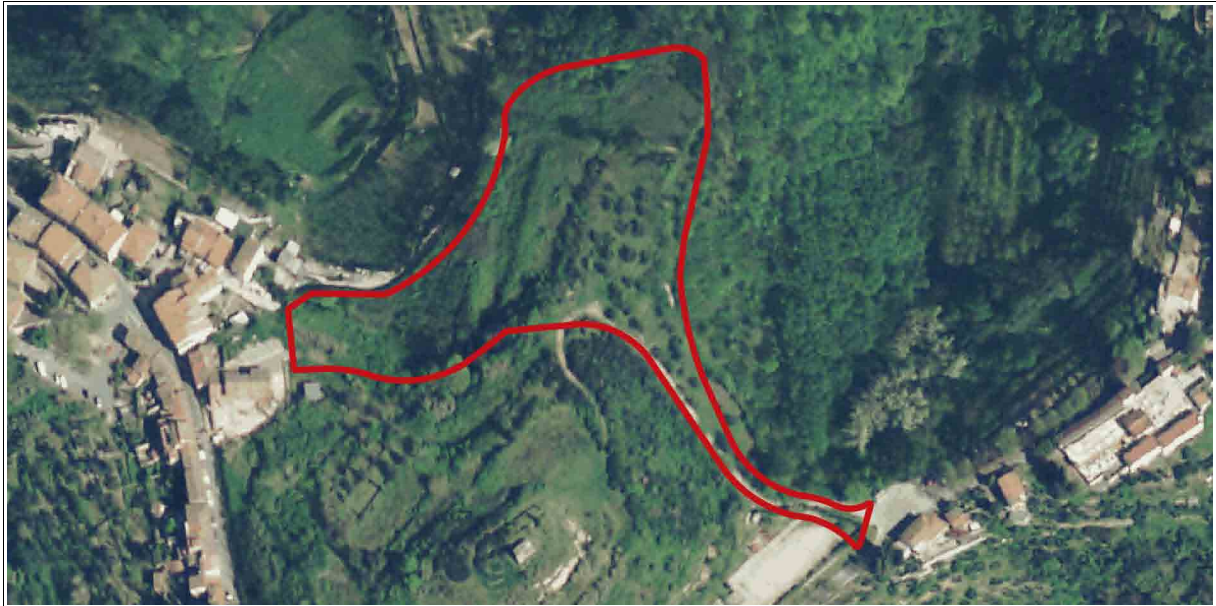
Ortofoto del 2007

Nella foto del 2007 emergono in maniera più definita le scarpate presenti sul versante occidentale, tra le quali si notano (nella stessa posizione attuale) i tetti dei manufatti agricoli presenti lungo le viabilità poderali nonché l'invaso già citato in precedenza.

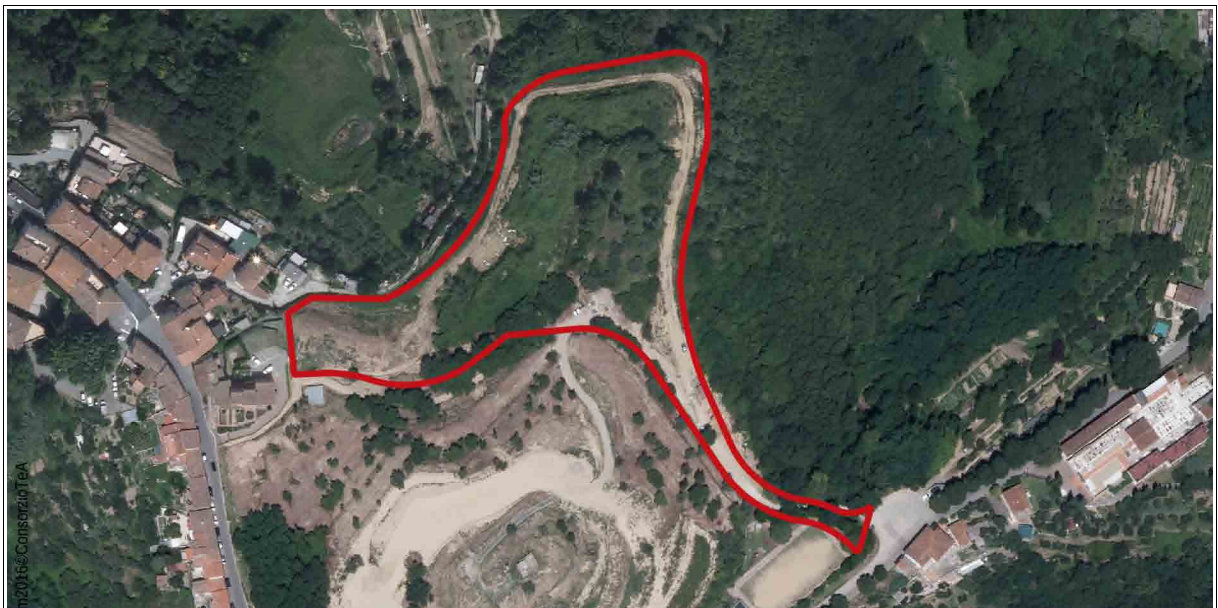
Ortofoto del 2016

Risalgono al 2016 gli interventi sulla porzione più elevata del rilievo, relativi alla sistemazione dell'area archeologica: sul versante occidentale, denudato nella porzione superiore, non si evidenziano forme riconducibili a dissesti.

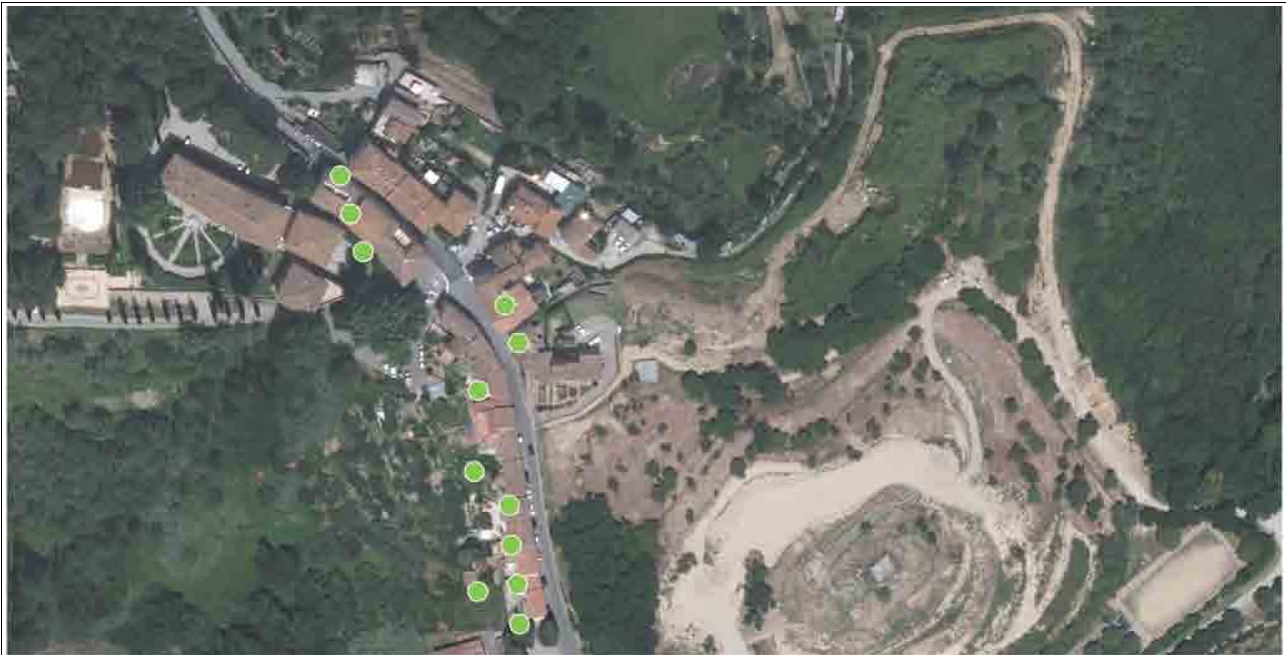
PS ascending

I bersagli individuati nella traiettoria ascending risultano ubicati lungo la viabilità principale (via di Porta Pisana) e pertanto non forniscono indicazioni sull'area di interesse del presente studio.

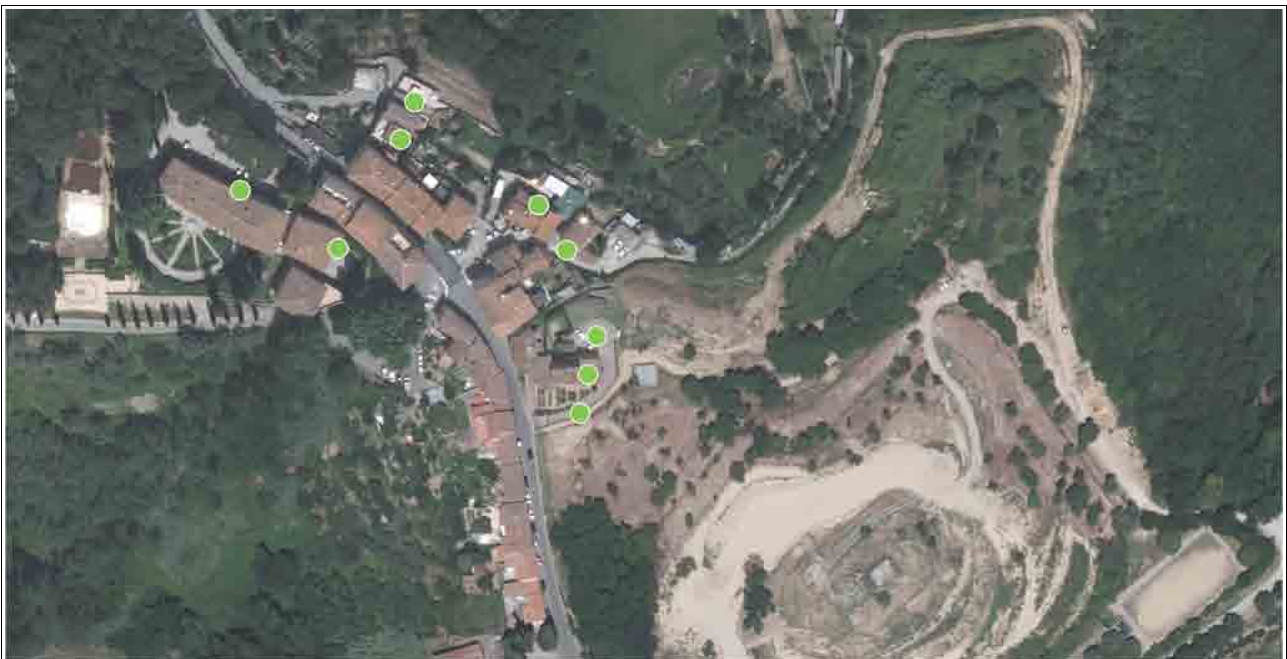
PS descending

-Anche nel caso dell'orbita descending non sono presenti bersagli nella zona del versante in esame.

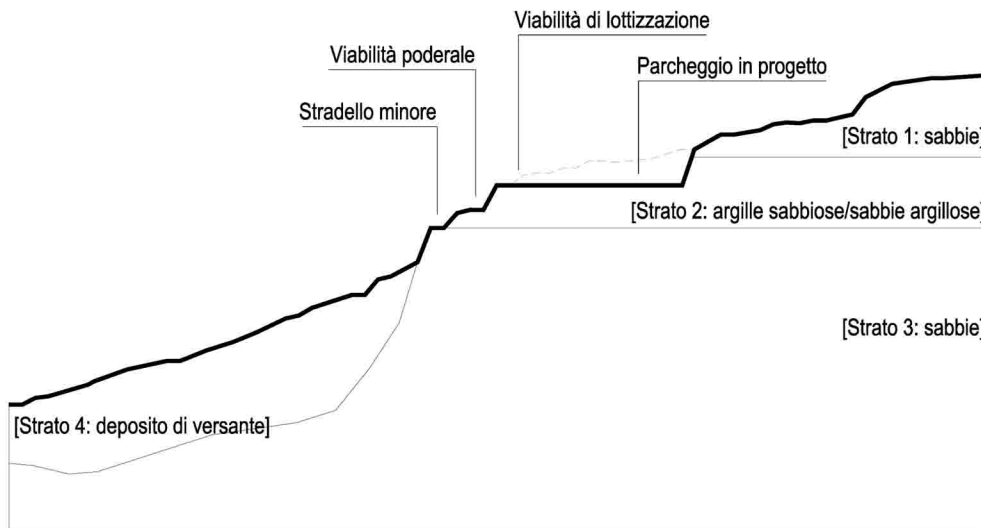
Il modello geologico così definito è graficamente rappresentabile come nel seguente schema:

La geometria del deposito di versante, definita sulla base delle indagini sismiche, risulta sicuramente cautelativa rispetto alle evidenze di campagna, in relazione alle pendenze medie del pendio ed alla generale assenza di fenomeni di dissesto superficiali.

Lungo il versante a valle delle 3 scarpate più ripide, è presente un orizzonte meccanicamente meno resistente e sismicamente più lento, riconducibile ad un deposito superficiale costituito dalla messa in posto dei terreni provenienti dalle zone più a monte; la geometria di questo livello è stata definita sulla base delle indicazioni dell'indagine sismica, utilizzando come riferimento la curva di isovelocità di 250 m/s.
